Έκθεση σιδηροδρομικού ατυχήματος

Μετωπική σύγκρουση μεταξύ επιβατικής και εμπορικής στα Τέμπη, 28 Φεβρουαρίου 2023

RL01-2025, 27 Φεβρουαρίου 2025

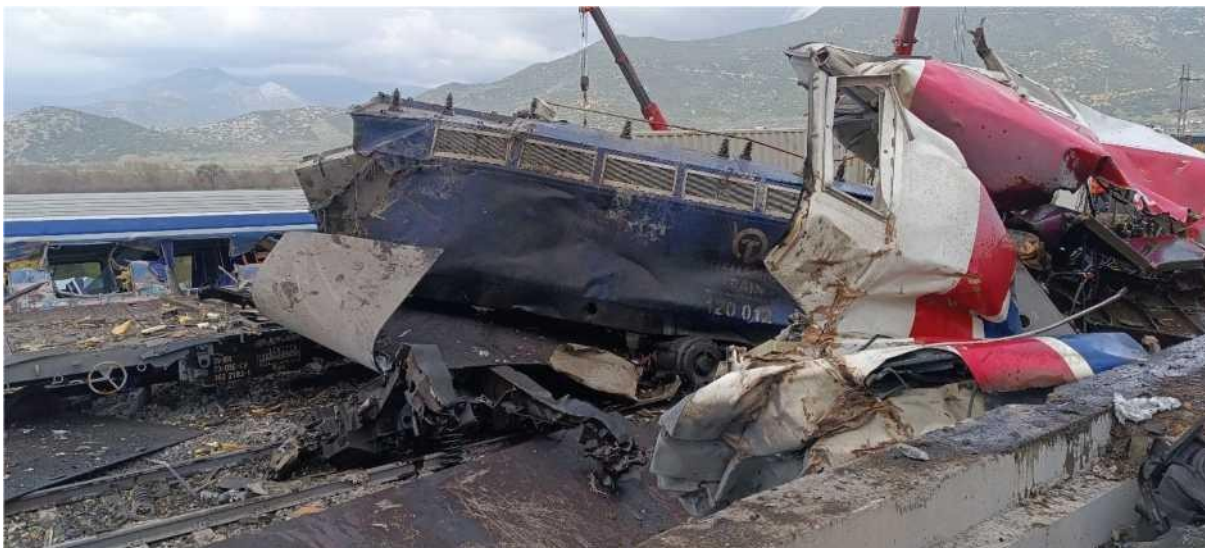
Εικόνα 13. Οι μηχανές 120-022 και 120-012 της εμπορικής αμαξοστοιχίας 63503 μετά το ατύχημα. Μπροστινή όψη, από το δρόμο.

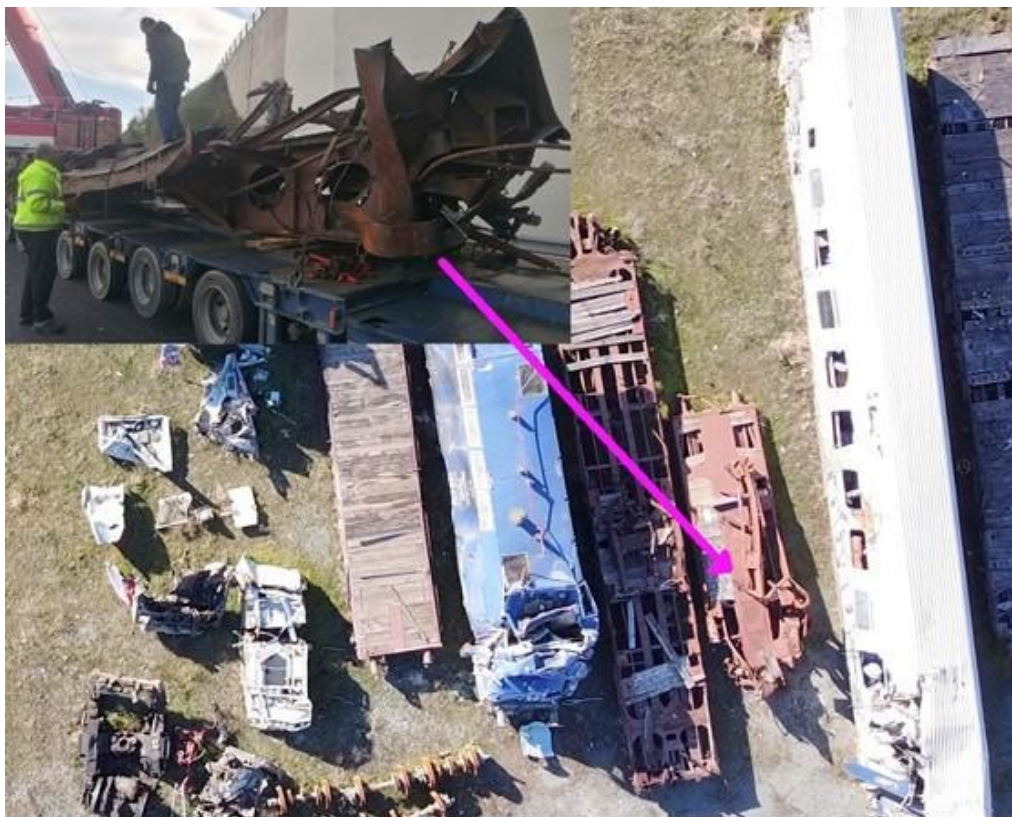
- 135 Το οπίσθιο τμήμα της πρώτης πλατφόρμας μπορεί να εντοπιστεί μεταξύ των υπολειμμάτων των οχημάτων στο Κουλούρι, αλλά το μπροστινό τμήμα δεν είναι διαθέσιμο για εξέταση, καθώς πιθανώς κόπηκε σε μικρότερα κομμάτια για να είναι εύκολη η μεταφορά του (Εικόνα 19). Η ενέργεια αυτή δεν τεκμηριώθηκε με κανέναν τρόπο και δεν υπάρχουν φωτογραφίες του βαγονιού στην αρχική του κατάσταση στο σημείο της συντριβής πριν κοπεί και μετακινηθεί από άγνωστο μέρος.

Εικόνα 19. Απομεινάρια της πρώτης πλατφόρμας που μετέφερε χαλύβδινες πλάκες.

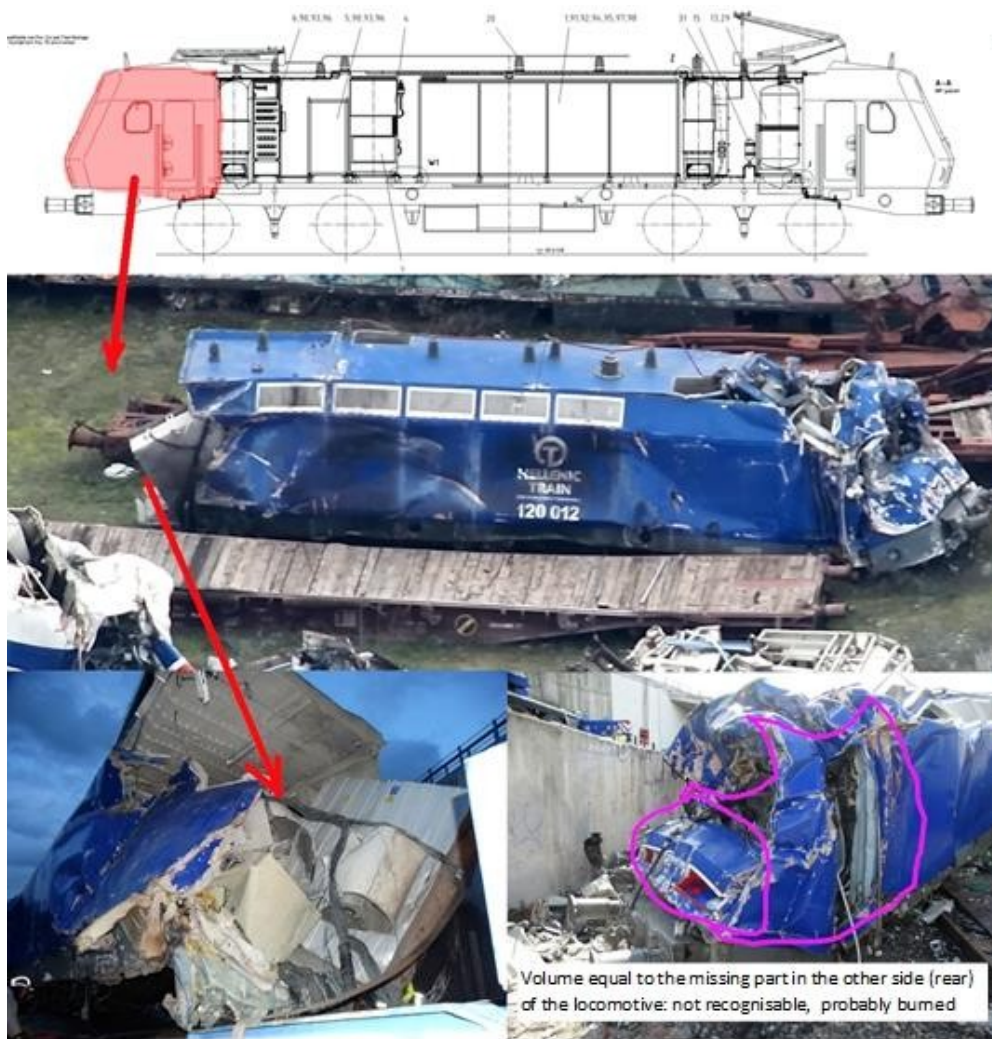
Η πίσω καμπίνα του μηχανοδηγού της ατμομηχανής 120-012 φαίνεται να έχει αποκοπεί από το υπόλοιπο όχημα και δεν μπορεί να αναγνωριστεί πλήρως ανάμεσα στα συντρίμια, εκτός από ένα μικρό τμήμα της οροφής και του επάνω προβολέα (μπροστά από το πρώτο εμπορευματοκιβώτιο). Η υπόλοιπη καμπίνα δεν μπορεί να αναγνωριστεί στο σύνολό της και επίσης το μπροστινό μέρος με τον ζωγραφισμένο αριθμό και οι δύο κόκκινοι προβολείς δεν είναι επίσης αναγνωρίσιμα ανάμεσα στα συντρίμια. Κατά πάσα πιθανότητα, η δομή που λείπει βρίσκεται ανάμεσα στα συντρίμια και καμένα υπολείμματα του εστιατορίου, καθώς αυτό είναι το μοναδικό σημείο σε ολόκληρο το σημείο του ατυχήματος όπου η φωτιά κάηκε τόσο έντονα που κατέκαψε πλήρως το βαρύ βιομηχανικό χρώμα της μπλε ατμομηχανής, καθιστώντας την μη αναγνωρίσιμη.

Εικόνα 20. Λείπει το οπίσθιο άκρο της ατμομηχανής 120-012.

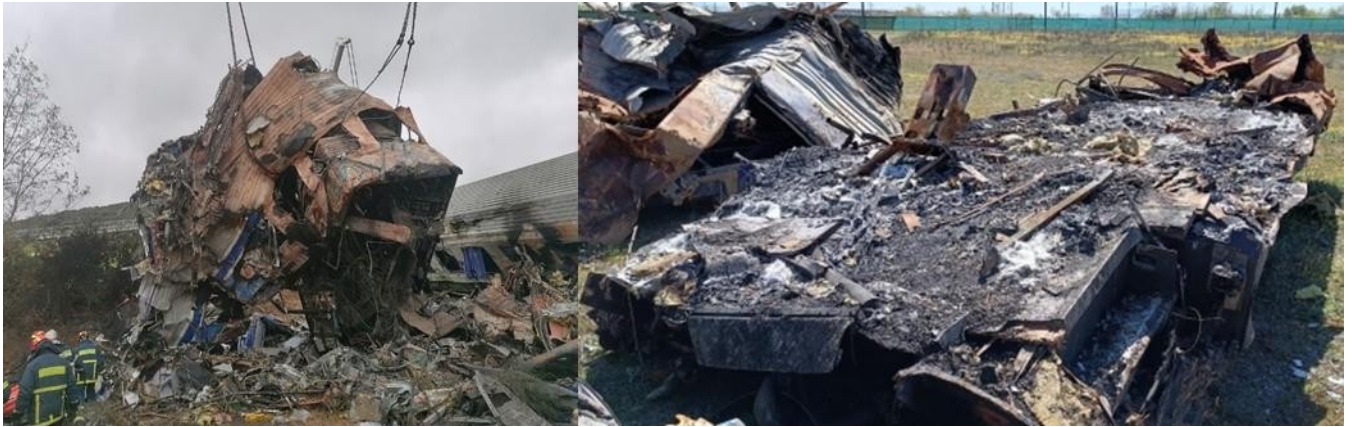
Αυτή η δεύτερη σύγκρουση προκαλεί πολύ βαριές ζημιές στο βαγόνι εστιατορίου (εικόνα 21), το οποίο κάμπτεται σε σχήμα S κυρίως λόγω αυτής της αρχικής σύγκρουσης, αλλά επίσης υφίσταται ζημιές κατά την κύλιση και το χτύπημα στο έδαφος κατά την πορεία του προς το κάτω περιθώριο, για να καταλήξει σχεδόν πάνω στα απομεινάρια της ατμομηχανής 120-023 και του κατεστραμμένου βαγονιού Α1 πρώτης θέσης.

Εικόνα 21. Υπολείμματα του , αριστερά, σε σχήμα S όπως βρέθηκε επί τόπου, και δεξιά, η πλατφόρμα του στη θέση Κουλούρι.

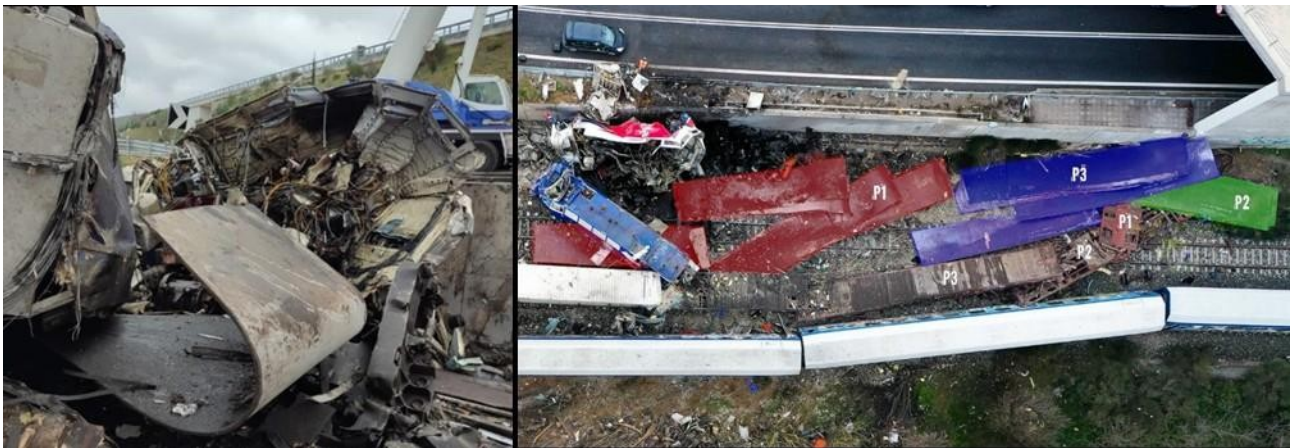
- 138 Συγκρίνοντας τις ζημιές στις χαλύβδινες πλάκες και στο βαγόνι του εστιατορίου, μπορεί να θεωρηθεί ως το πιθανότερο ότι η αρχική πρόσκρουση στο βαγόνι του εστιατορίου δεν έγινε στον μπροστινό προφυλακτήρα του αλλά κάτω από την "κοιλιά" του, γεγονός που υποδηλώνει ότι το βαγόνι του εστιατορίου είχε μια ελαφρώς "μύτη προς τα πάνω" τη στιγμή της πρόσκρουσης, γεγονός που συνάδει με τις ζημιές που παρατηρήθηκαν στην πρώτη και πιθανώς πιο πάνω χαλύβδινη πλάκα που βρέθηκε σφηνωμένη κάτω από την μπλε ατμομηχανή 120-012. Εν τω μεταξύ, η 1η πλατφόρμα της εμπορικής αμαξοστοιχίας υφίσταται πολύ βαριές ζημιές από την πρόσκρουση με το Restaurant Car που την αφήνει λυγισμένη στη μέση και σφηνωμένη κάτω από τις υπόλοιπες χαλύβδινες πλάκες στον τοίχο, και απλώνεται λίγα μέτρα μετά τη σύγκρουση, στην περιοχή πριν από την είσοδο της σήραγγας. (Εικόνα 13, εικόνα 22).

Εικόνα 22. Απομεινάρια των πάνω χαλύβδινων πλακών και τελική θέση των 3 σειρών χαλύβδινων πλακών.

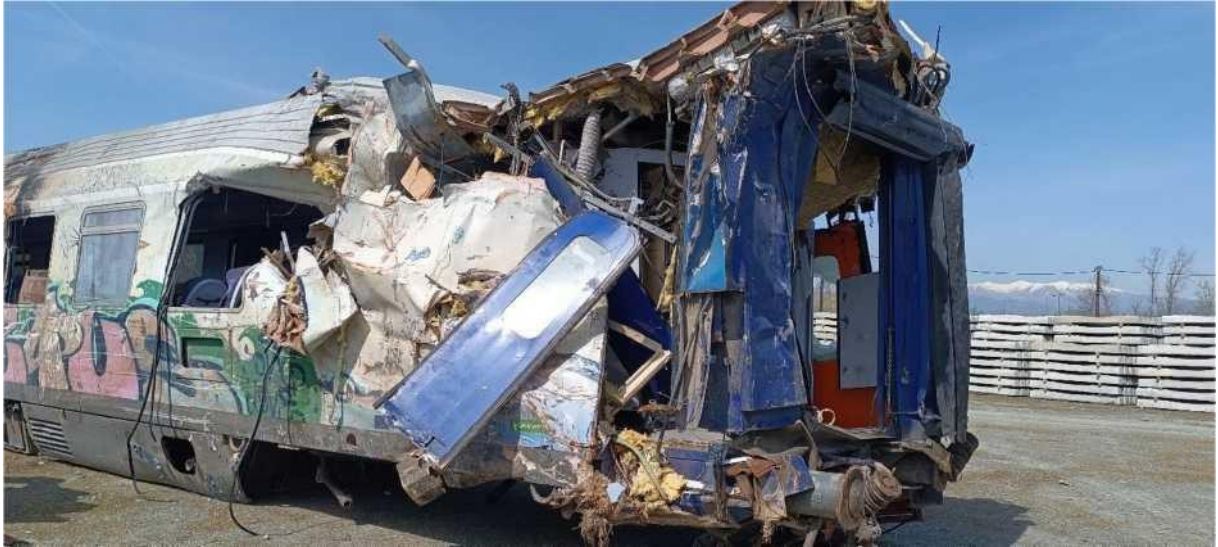
- 140 Εκτροχιασμένο από τη σύγκρουση του βαγονιού εστιατορίου, το όχημα B2 (ένα επιβατικό βαγόνι που χωρίζεται σε 11 διαμερίσματα των 6 θέσεων) συνεχίζει ευθεία με μικρή γωνία προς τις γραμμές του τρένου, με τη μύτη του να βυθίζεται προς τα κάτω και να χτυπάει στο έδαφος με το μπροστινό του μέρος, λυγίζοντας και σπάζοντας το μπροστινό του τμήμα στη μέση του διαμερίσματος αριθ. 2. Μετά τη μετωπική σύγκρουση, το πίσω μέρος του βαγονιού ανασπινάται ψηλά και προς τα αριστερά και κατεβαίνει για να χτυπήσει το μπροστινό μέρος του επιβατικού βαγονιού B3.

Εικόνα 23. Υπολείμματα του λεωφορείου B2

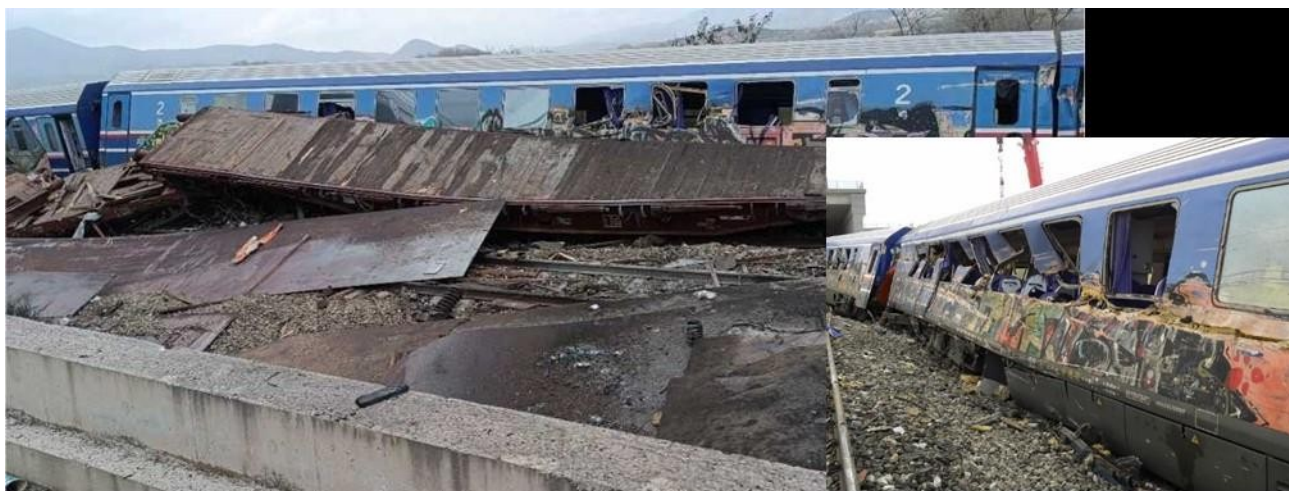
- 143 Εν τω μεταξύ, τα υπόλοιπα 12 οχήματα της εμπορευματικής αμαξοστοιχίας 63503 και τα υπόλοιπα 4 οχήματα του IC-62 συνεχίζουν το τελευταίο τμήμα της κίνησής τους προς τα εμπρός, όπου εκτός από την πέδηση υπάρχει και πλευρική πρόσκρουση μεταξύ των χαλύβδινων πλακών και των πλευρών της 2ης και 3ης πλατφόρμας και των πλευρών των βαγονιών B3, B4 και B5 της επιβατικής αμαξοστοιχίας (Σχήμα 25).

Εικόνα 25. Γραμμική πρόσκρουση χαλύβδινων πλακών στην πλευρά του λεωφορείου B4.

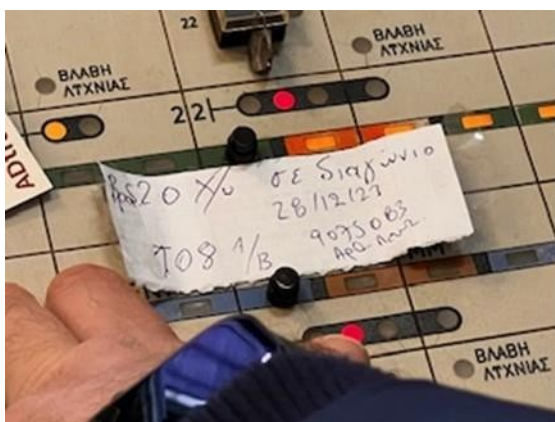
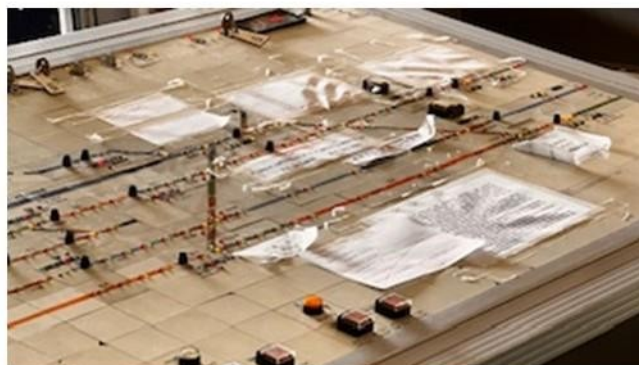
Ο πίνακας ελέγχου Larissa στην αίθουσα ελέγχου κυκλοφορίας των σταθμάρχων, καθώς και άλλοι που βρίσκονται σε πραγματική λειτουργία (Εικόνα 40), συμπληρώνεται από κομμάτια χαρτιού που έχουν "κολληθεί" ή απλώς "τοποθετηθεί" στον κεκλιμένο πίνακα. Η λειτουργική τους λειτουργία είναι να υπενθυμίζουν στους σταθμάρχες σημαντικές τοπικές πληροφορίες για λειτουργικούς περιορισμούς ή υποβαθμίσεις, άλλες για λίγες ώρες, άλλες για μήνες (ή και περισσότερο).

Εικόνα 40. Χρήσιμες .

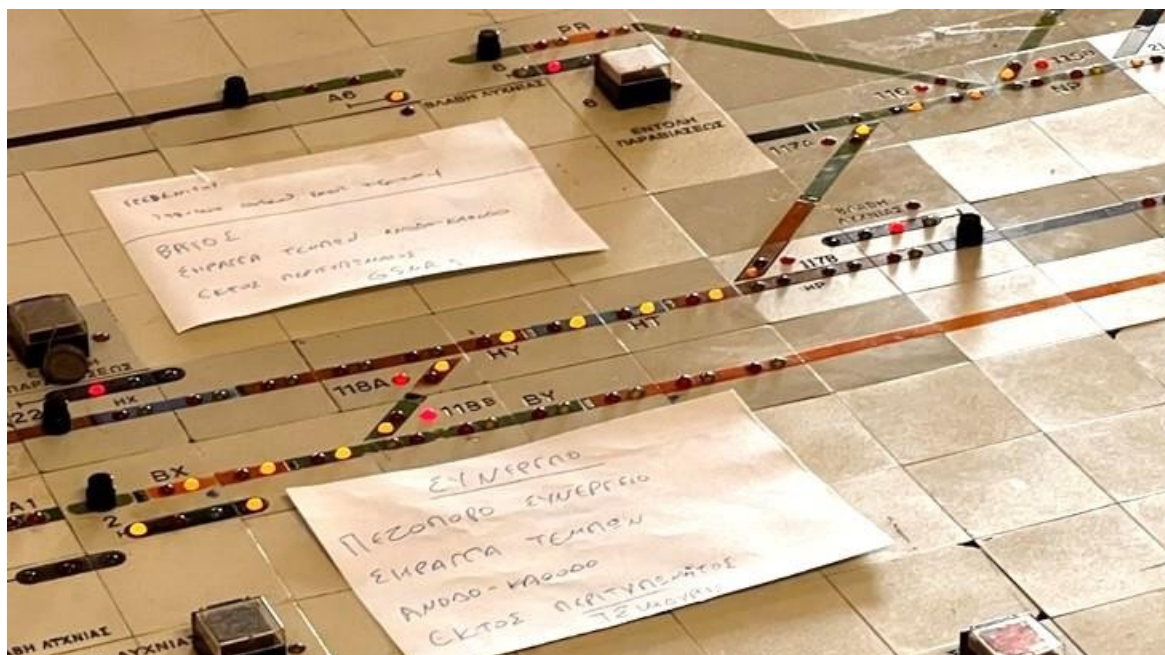
Εικόνα 48. Λεπτομέρεια του πίνακα ελέγχου Larissa με μια διαδρομή που έχει οριστεί να διασχίζει έναν διακόπτη σε θέση παράκαμψης.

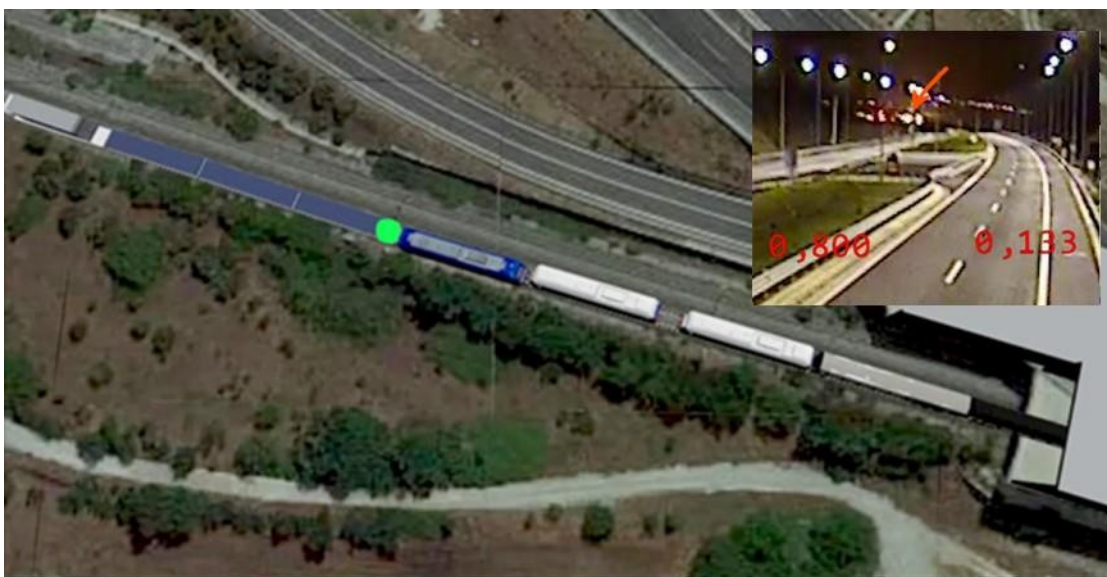
Εικόνα 58. Εκτιμώμενο σημείο αρχικής ανάφλεξης.

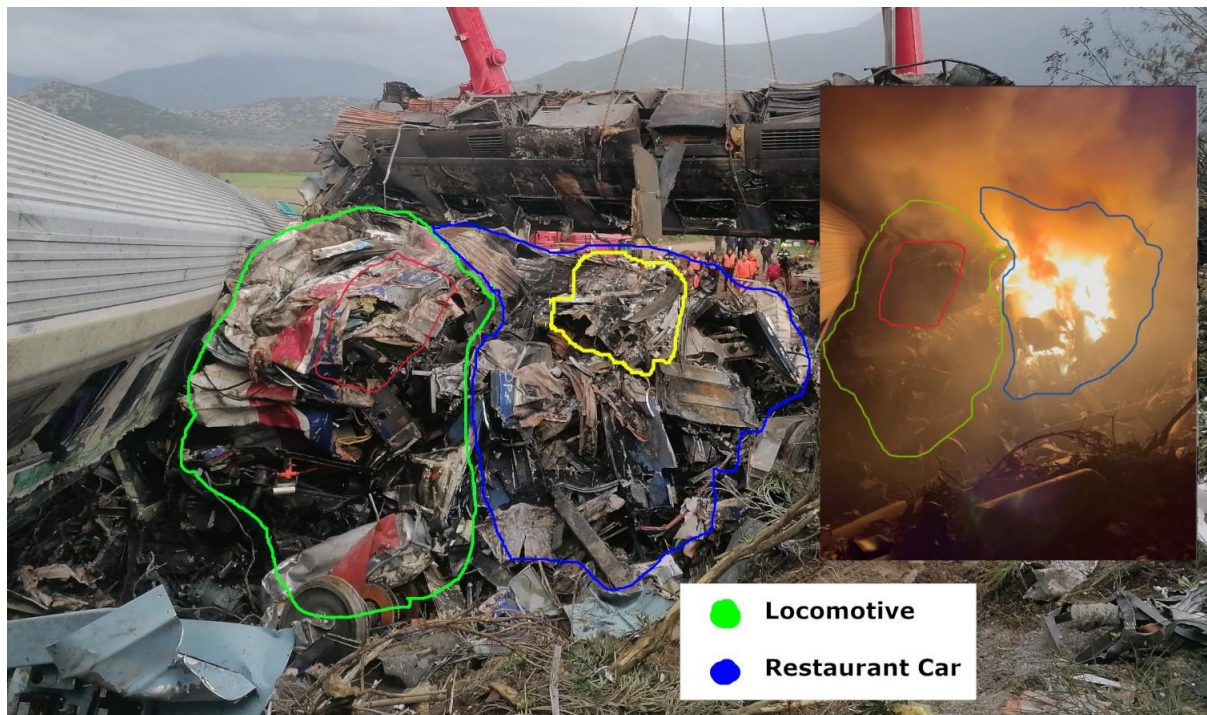
Εικόνα 60. Εστιατόριο που καίγεται δίπλα στην ατμομηχανή του επιβατικού τρένου, με τη θέση του μετασχηματιστή με κόκκινο χρώμα.

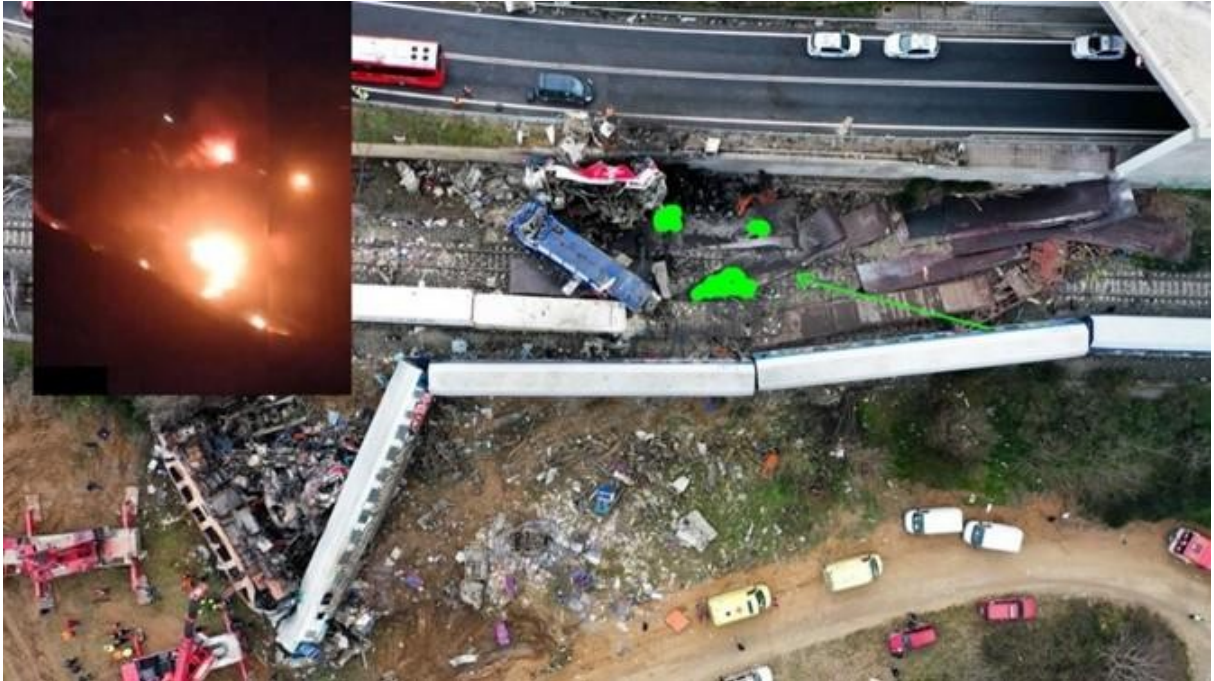
Εικόνα 64. Πυρκαγιά στο εσωτερικό του μετασχηματιστή της εμπορικής αμαξοστοιχίας ως δευτερογενές αποτέλεσμα της πυρκαγιάς στην πισίνα #1.

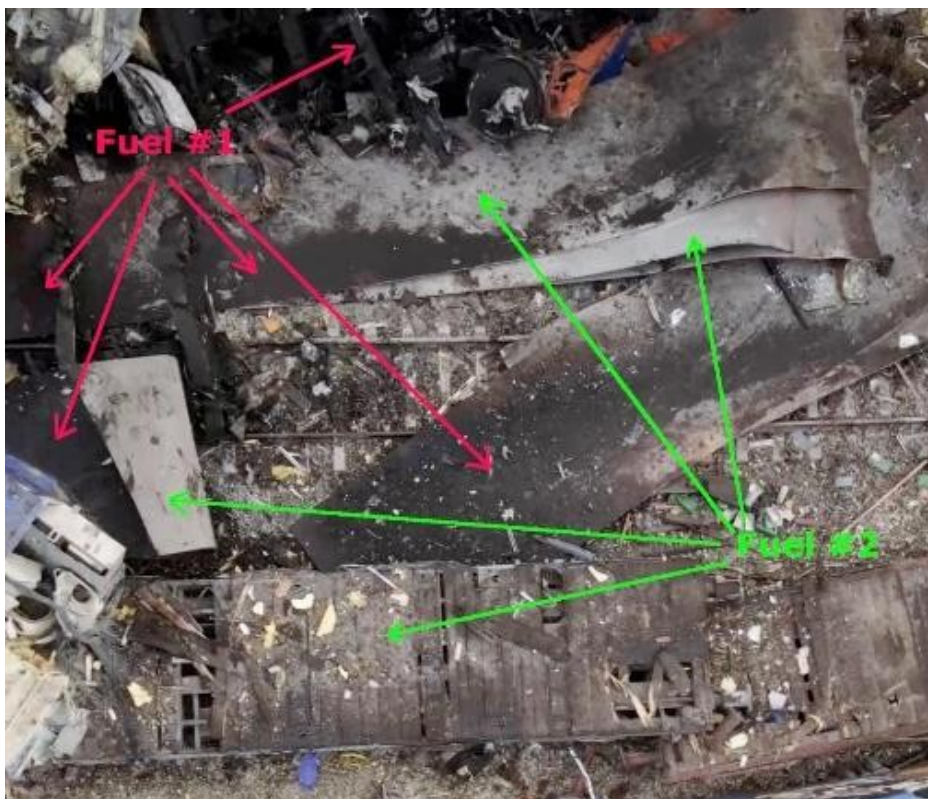
Εικόνα 66. Στοιχεία καύσης δύο διαφορετικών καυσίμων στη φωτιά της πιάνας #1, το ένα αφήνει μαύρο και το άλλο λευκό υπόλειμμα.

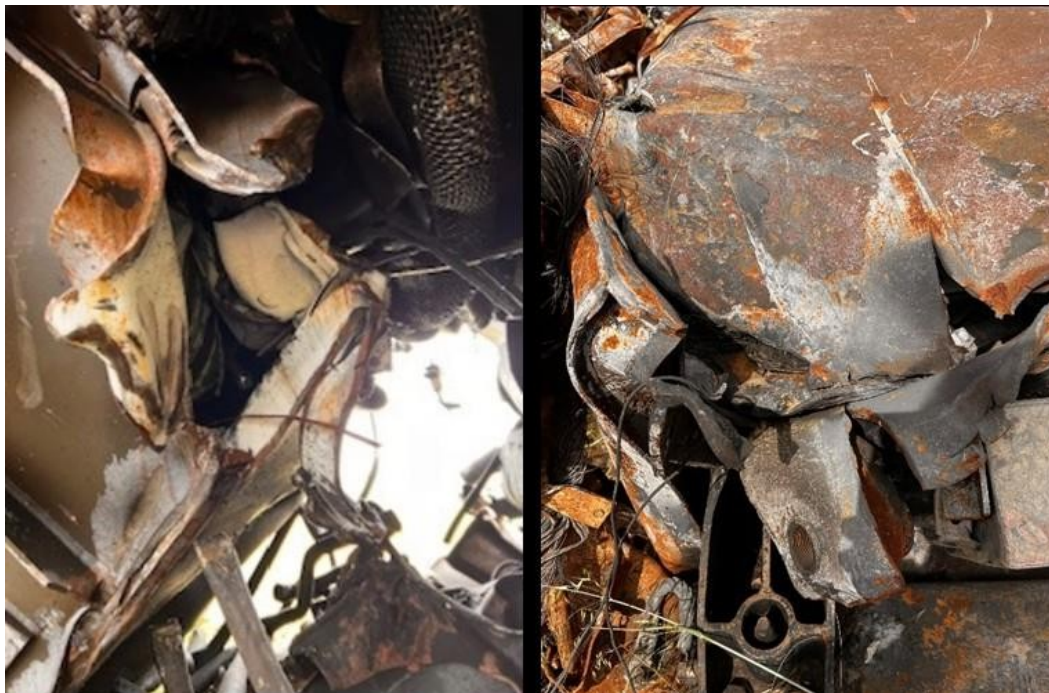
Εικόνα 67. Μεγάλες ρωγμές του μετασχηματιστή που εξακολουθεί να είναι συνδεδεμένος κάτω από την ατμομηχανή 120-022 (αριστερά). Προβλήματα, πτυχώσεις, σχισίματα και μεγάλες ρωγμές του εναπομείναντος μετασχηματιστή της ατμομηχανής 120-023 (δεξιά), βλέπε επίσης εικόνα 61.

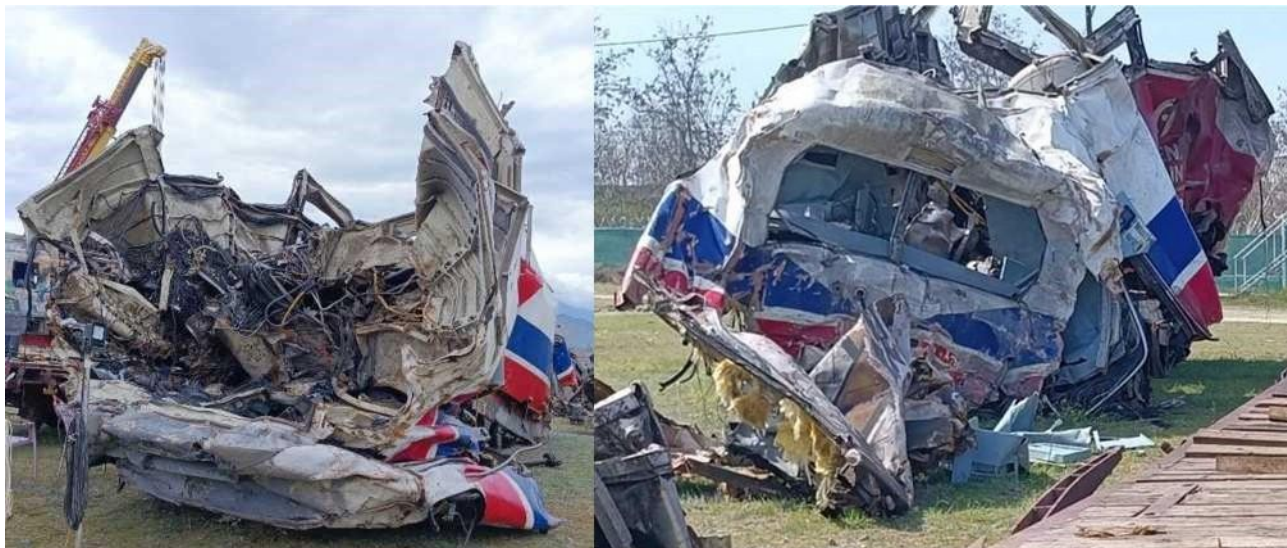
Σχήμα 77. Θέση 1) Siemens Hellas Sprinter 120-022- NVR Κινητήρας: 91 73 212 0 022-7 Ακραίες ζημιές στο μπροστινό μέρος, η οροφή λείπει και το πίσω μέρος έχει υποστεί σοβαρές ζημιές από την οπίσθια σύγκρουση με τη συνημμένη ατμομηχανή 120-012. Πίσω όψη στην εικόνα 14.

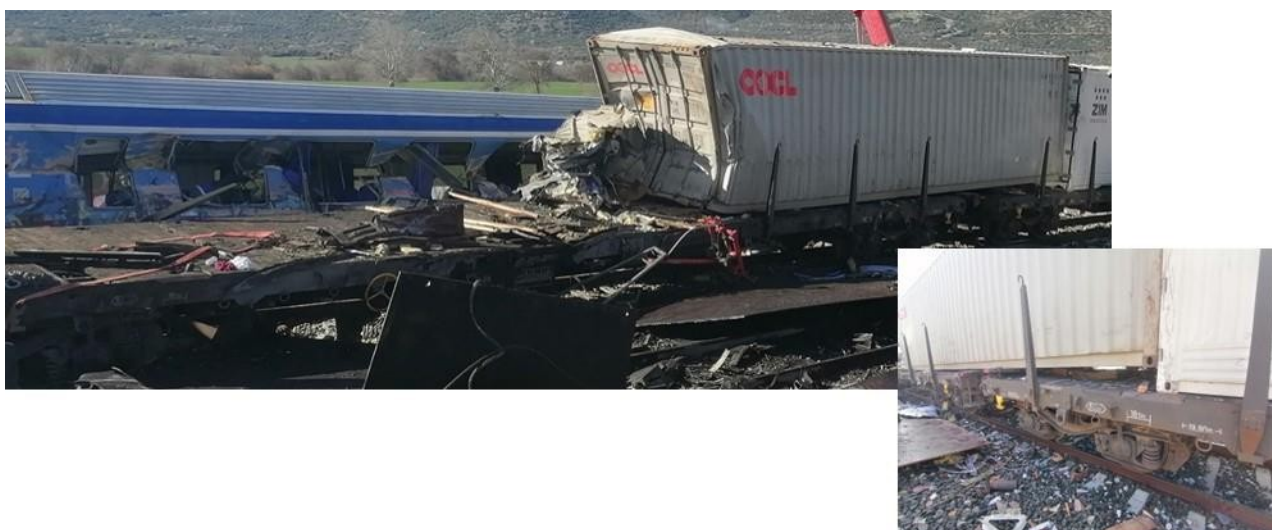
Εικόνα 83. Θέσεις 6) και 7) - στα αριστερά, η πλατφόρμα αριθ. 4 (κατεστραμμένη, έχασε το μπροστινό τροχό, δεν εκτροχιάστηκε) που μεταφέρει το πρώτο εμπορευματοκιβώτιο. Δεξιά, το πρώτο εμπορευματοκιβώτιο (OOCL) μετατοπίζεται τα πίσω, πλήττοντας το επόμενο εμπορευματοκιβώτιο (ZIMonitor).

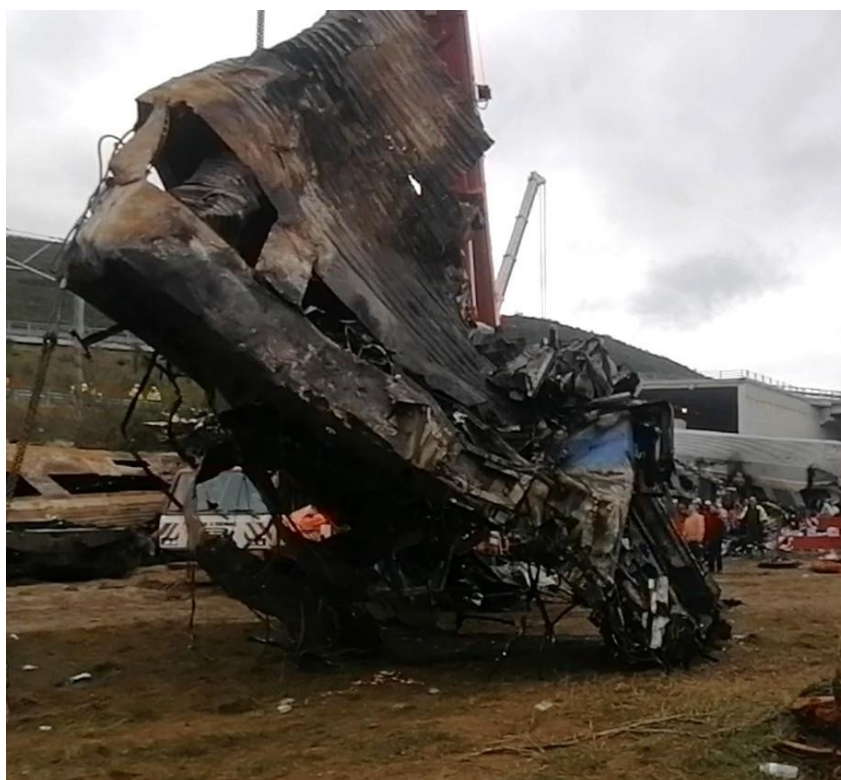
Σχήμα 86. Θέση 3) Αυτοκίνητο εστιατορίου, πολύ βαριά κατεστραμμένο από την αρχική σύγκρουση (δυσλωμένο, λυγισμένο σε σχήμα S) και . Εδώ, αναρτημένο από τα καλώδια του γερανού.

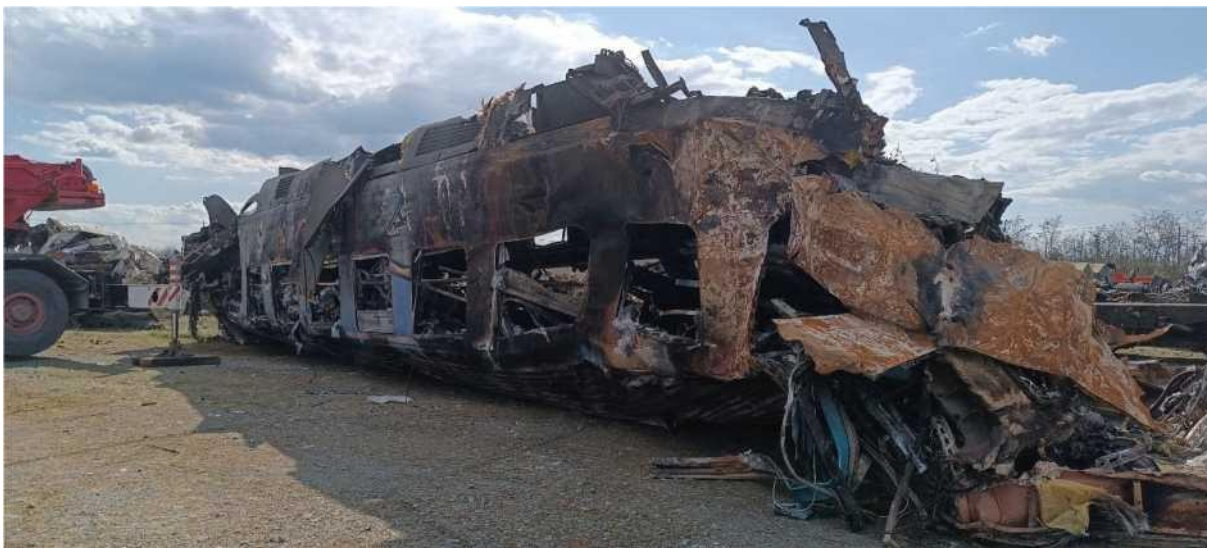
Σχήμα 87. Θέση 4) Βαγόνι Β2 2ης θέσης, σοβαρές ζημιές από πρόσκρουση στο μπροστινό και πίσω μέρος, η φωτιά το κατέκαψε αργά.

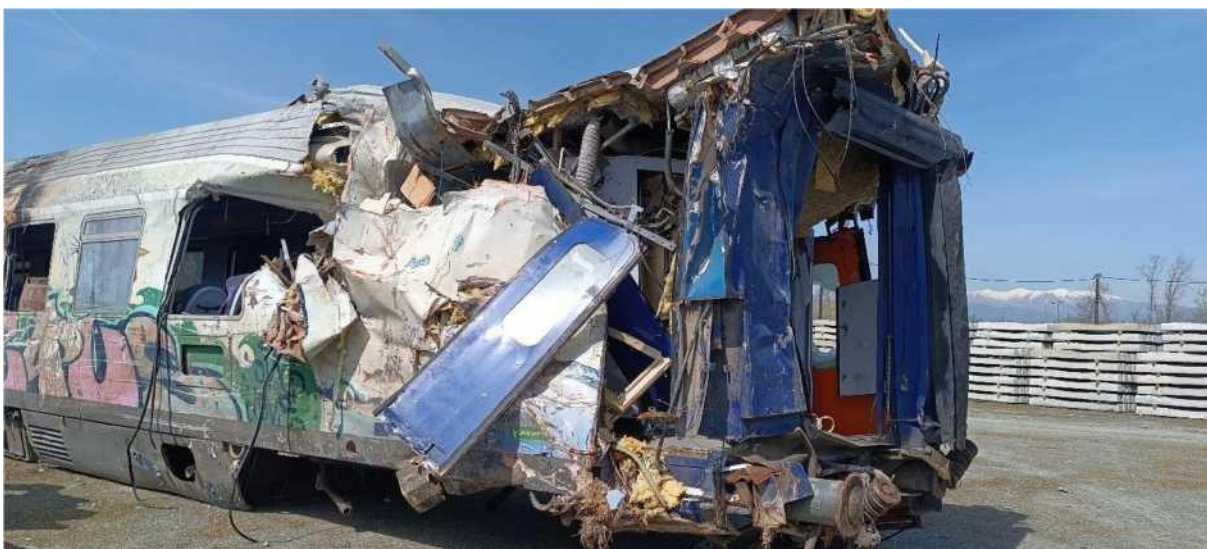
Σχήμα 88. Θέση 5) Βαγόνι Β3 2ης θέσης, εκτροχιάστηκε και έπεσε σε πλαγιά, έχασε τα αμαξίδια, χωρίς άλλες ζημιές από εκτροχιασμό ή σύγκρουση, συγκεκριμένες ζημιές από την πρόσκρουση του Β2 που κατεβαίνει από ψηλά.
